## AUTORITA' PORTUALE REGIONALE

### **Nota informativa in merito alle attività di dragaggio in somma urgenza per il ripristino delle condizioni di navigabilità in sicurezza per l'accesso al porto di Viareggio.**

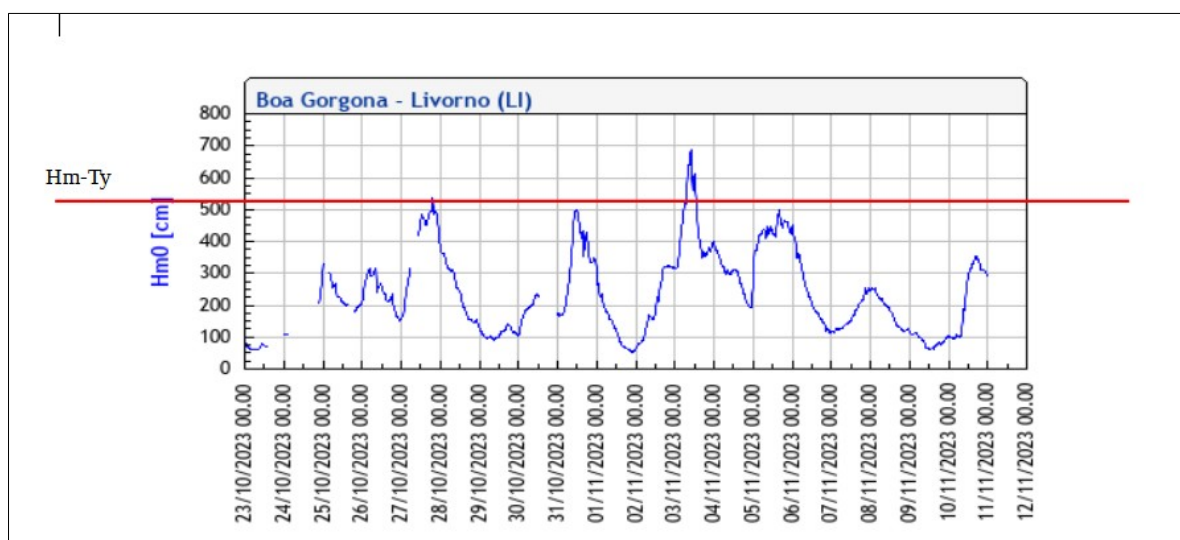
Fig.1

La sequenza delle fortissime mareggiate ha alimentato oltremodo la barra sabbiosa strutturalmente presente all'esterno del porto a causa della sua natura di porto esterno in costa bassa, che si è accresciuta violentemente ed ha invaso l'imboccatura e parte del canale di accesso.

La Capitaneria di Porto – Guardia Costiera di Viareggio, nelle fasi più critiche delle mareggiate, ha garantito costantemente il monitoraggio delle darsene portuali, delle banchine, degli ormeggi ed in particolare dell'imboccatura, al fine di assicurare il transito in sicurezza delle unità navi in ingresso ed in uscita dal porto. Il Comandante della Capitaneria di Porto ha disposto l'esecuzione, con i propri mezzi navali, di frequenti rilievi del fondale constatando un repentino spostamento della barra sabbiosa proprio in prossimità dell'imboccatura, che ha reso particolarmente difficoltoso il transito in direzione del fanale verde. È stato pertanto emanato un avviso ai naviganti ove è stato reso noto che, nello specchio acqueo circolare, centrato nel fanale verde del porto di Viareggio, avente un raggio di 70 m, il fondale risultava di 0,5 m.

La restante parte dell'imboccatura, in direzione del fanale rosso, restava maggiormente praticabile, poiché la profondità del fondale risultava di circa 3,80 m. Veniva pertanto richiesta maggiore cautela da parte dei comandanti delle unità navali, prescrivendo una valutazione attenta delle condizioni meteomarine prima di uscire dal porto.

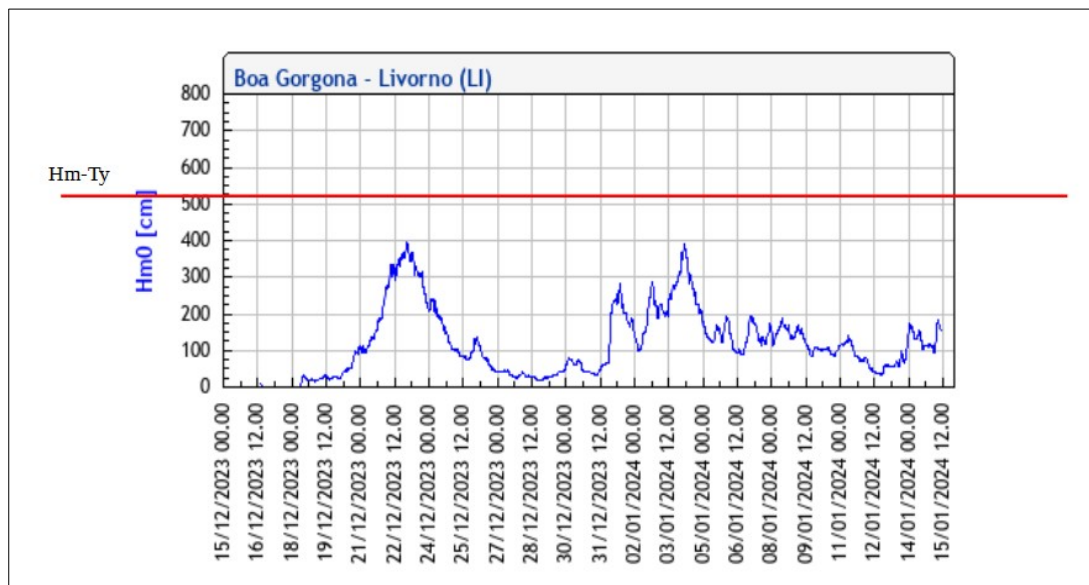
Fig 4

Tuttavia alla fine di dicembre la costa è stata investita da altre due mareggiate di forte intensità registrate dal sistema ondametrico il 23/12/2023 ed il 3/01/2024 con altezze d'onda di 4 metri (fig. 4) che hanno prodotto una nuova modificazione dei sedimenti in prossimità dell'imboccatura e l'ulteriore insabbiamento del canale di accesso, resa evidente soltanto dal rilievo batimetrico del giorno 10 gennaio, effettuato non appena le condizioni del mare hanno consentito di operare in sicurezza.

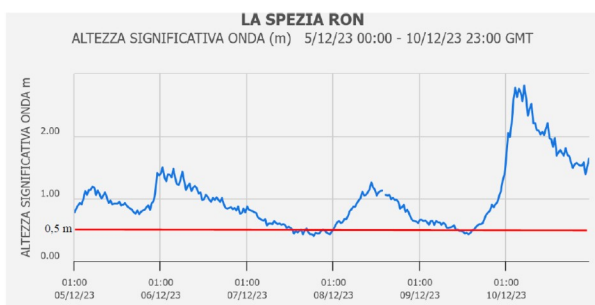
Figura 1 - Altezza d'onda significativa per l'ondametro di La Spezia nella settimana 05-10/12/2023

Dal giornale dei lavori si evince che il 5/12/2023 la draga è arrivata nel porto di Viareggio e le operazioni di dragaggio sono iniziate in data 16/12, dopo l'emissione della essenziale Ordinanza della Capitaneria di Porto, le attività di preparazione della draga e delle necessarie dotazioni ed in corrispondenza delle prime condizioni meteo favorevoli. L'intervento di dragaggio è continuato nei giorni di condizioni meteo favorevoli all'operatività in sicurezza della draga (altezza d'onda minore di 0,5 m), come evidenziato nelle immagini successive che riportano l'altezza d'onda misurata nella stazione di La Spezia (la stazione ondometrica della Gorgona è rimasta inattiva dal 11/11 al 18/12).

Il giornale dei lavori mostra chiaramente i periodi di operatività e quelli di fermo lavori, corrispondenti ai periodi di mare calmo disponibili per effettuare il dragaggio in condizioni di efficacia e sicurezza.

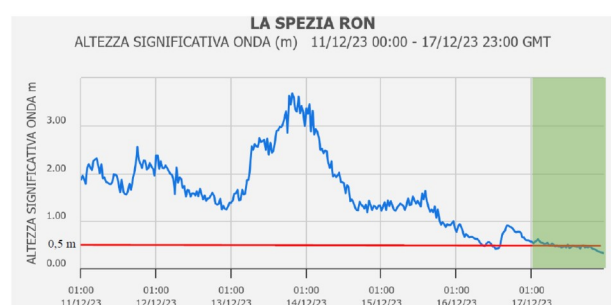
Figura 2 - Altezza d'onda significativa per l'ondametro di La Spezia nella settimana 11-17/12/2023

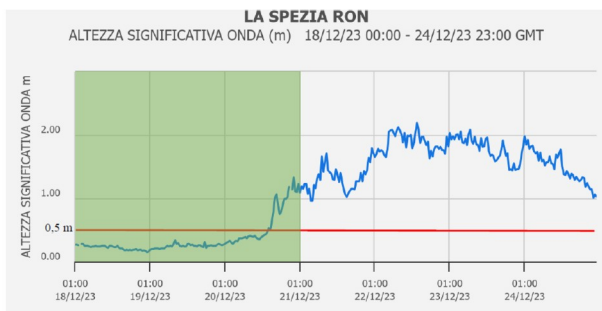
Figura 3- Altezza d'onda significativa per l'ondametro di La Spezia nella settimana 18-24/12/2023

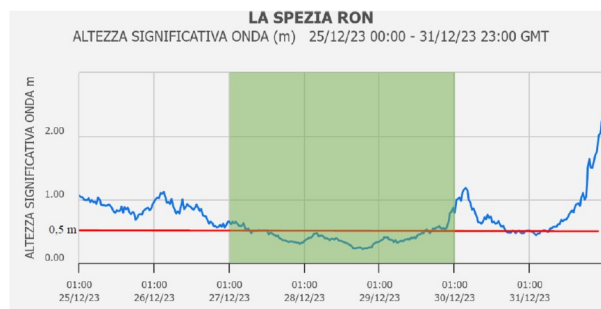
Figura 4- Altezza d'onda significativa per l'ondametro di La Spezia nella settimana 25-31/12/2023

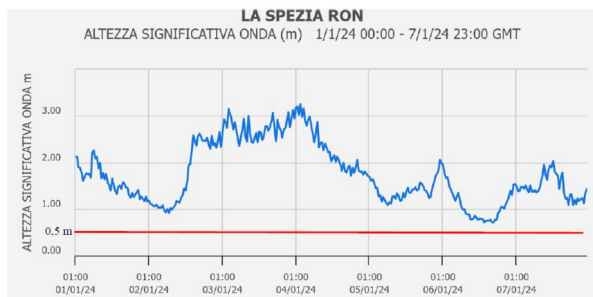
Figura 5- Altezza d'onda significativa per l'ondametro di La Spezia nella settimana 01-07/01/2024

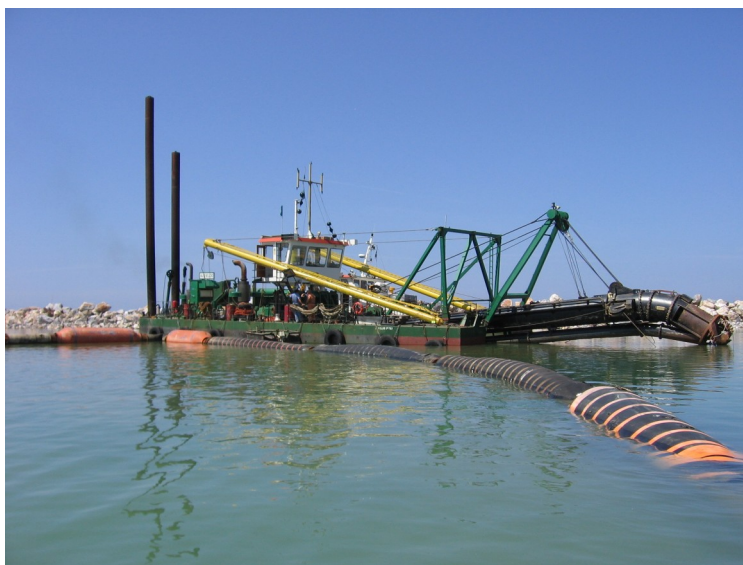
Fig. 7

L'altezza d'onda operativa massima per una draga aspirante refluyente come la Auriello (che si ricorda è una delle tre draghe più grandi della categoria disponibili in Italia) è di circa 40 cm, altezza, peraltro, simile a quella operativa della maggior parte delle draghe navali con benna, con caratteristiche adeguate al sito di Viareggio.

La differenza consistente tra i due tipi di draghe è rappresentata dalla capacità operativa giornaliera che, nel caso di draga aspirante refluyente, come quella scelta (fig. 7), è almeno doppia di quella di una draga a benna.

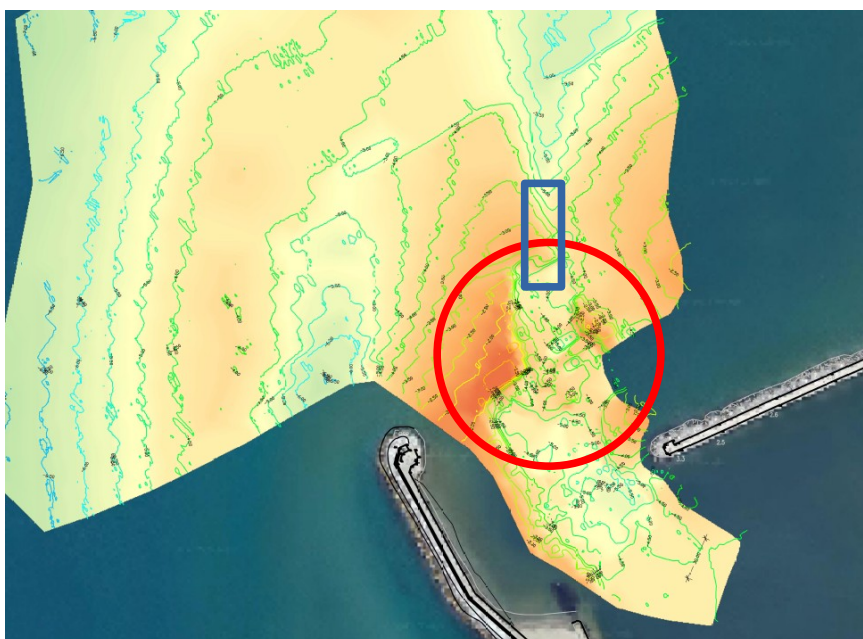
Fig.8

L'ultima finestra operativa per il dragaggio è stata quella dal 10 al 13 gennaio, nella quale è stata aggredita la secca a -1,50 m di profondità riportando il fondale a -4,50 m allo scopo di riaprire un

canale di accesso della larghezza minima di 30 m ed una profondità minima di -4,50 m. La gran parte del lavoro è stata effettuata, ma necessita di un intervento di finitura che non è stato completato dalla draga per la necessità di fornire supporto al disincaglio del peschereccio Vincenzo Milu per il peggioramento delle condizioni meteomarine. (fig. 8).

La APR nel tavolo di monitoraggio del 19 gennaio 2024 ha aggiornato il piano di dragaggio, prevedendo la ripresa delle attività articolata in tre fasi consecutive:

1. Prima sarà eliminata la strozzatura con basso fondale al fine di completare la realizzazione del canale di accesso in sicurezza della larghezza minima di 30 m ed una profondità minima di -4,50 m, fornendo l'asse georeferenziato nel sistema UTM (WGS 84) di tale canale alla Capitaneria affinché sia diffuso a tutti gli operatori, in modo da consentire la movimentazione delle imbarcazioni senza rischi di insabbiamento.
2. Secondariamente si procederà al consolidamento del dragaggio effettuato provvedendo alla eliminazione della barra sabbiosa residua fino alla profondità di -4,50 m, che consentirà di mettere in sicurezza il canale al fine di evitare la ricaduta dei sedimenti all'interno del canale appena riaperto.
3. Infine si procederà alla eliminazione delle due piccole secche a dritta dell'uscita dall'imboccatura e alla eliminazione degli accumuli intorno al riccio del fanale verde.

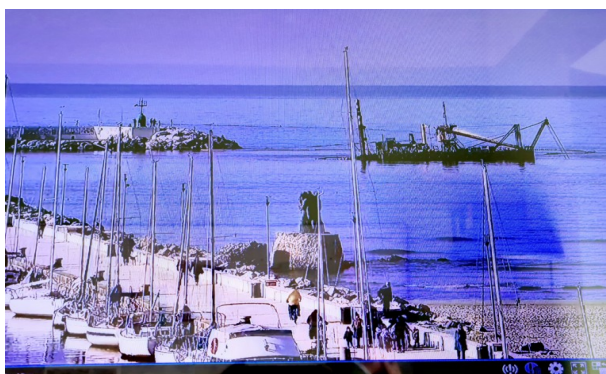
Fig. 9 Draga al lavoro 22/01/2024

La draga ha concluso i lavori di manutenzione nel pomeriggio di domenica 21 gennaio ed ha immediatamente ripreso la navigazione riavviando il lavoro di dragaggio secondo il programma stabilito nel tavolo tecnico del 19 gennaio (fig. 9).
